GUIA RÁPIDO

Problemas no tecto da sua casa?
4 passos para o REABILITAR

Saiba quais as eventuais causas e descubra as soluções

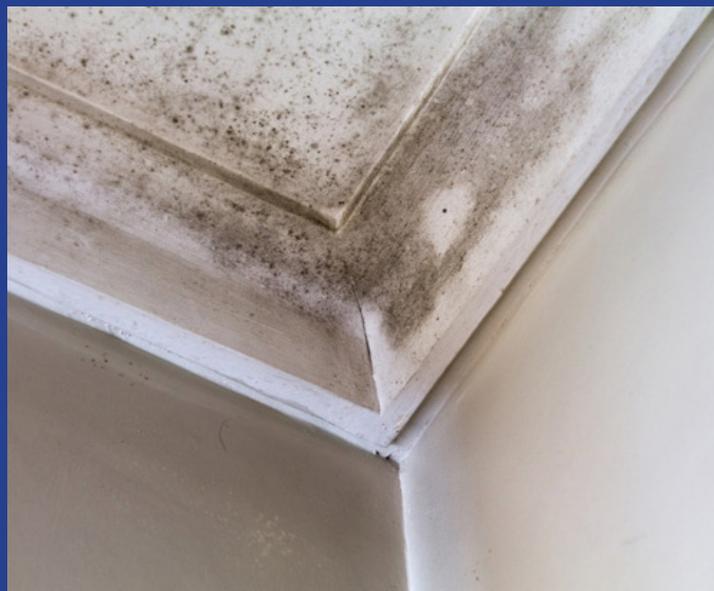
Figura 1 – Tecto com manchas de bolor

Na generalidade das coberturas as pendentes são superiores a 1%, dependendo este parâmetro do tipo de membrana de impermeabilização. Pendentes incorrectas (Figura 1) podem levar à acumulação de água e detritos, o que pode provocar danos nas membranas e consequente perda de estanquidade. Entupimentos (devido a falta de manutenção), erros de projecto e erros de aplicação do sistema de impermeabilização podem permitir a ocorrência de roturas, o que se irá reflectir em infiltrações, manchas e outras anomalias.
